TREBAJO FINAL DE CARRERA

**Estudio de alternativas para evitar la inundación de la Av. Palfuriana
(Sant Salvador) en su cruce con la riera de la Bisbal (Tarragona)
708-TRE-OP-5683**

Código: 708-TRE-OP-5683

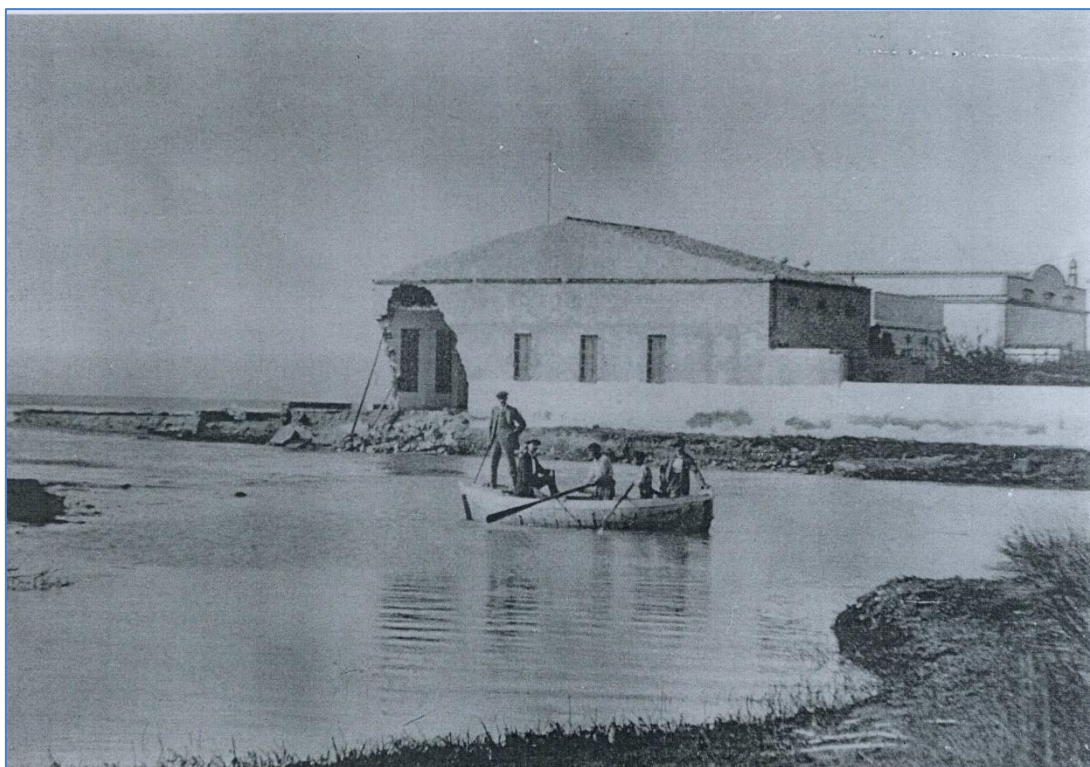
Figura 8. Foto que muestra la desembocadura de la riera después del temporal antes comentado. La fotografía tiene la fecha del 29 de septiembre de 1913.

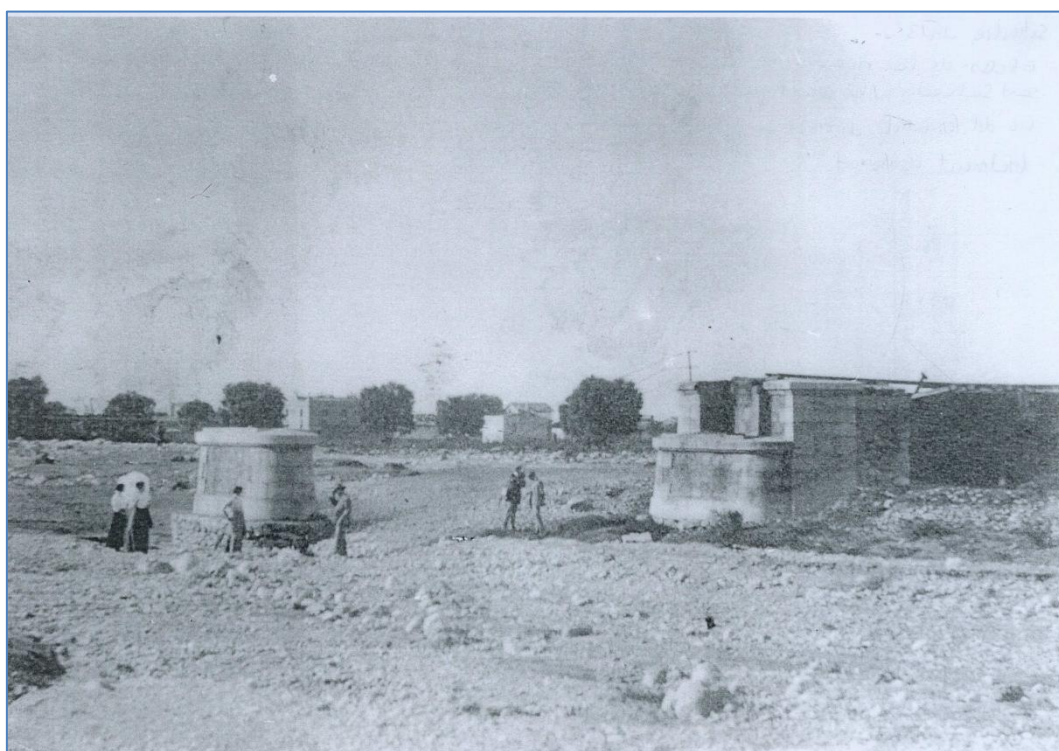
Figura 9. La foto muestra la zona de Las Madrigueras después de que la tempestad destrozara parte del tablero por el cual pasaba el ferrocarril.

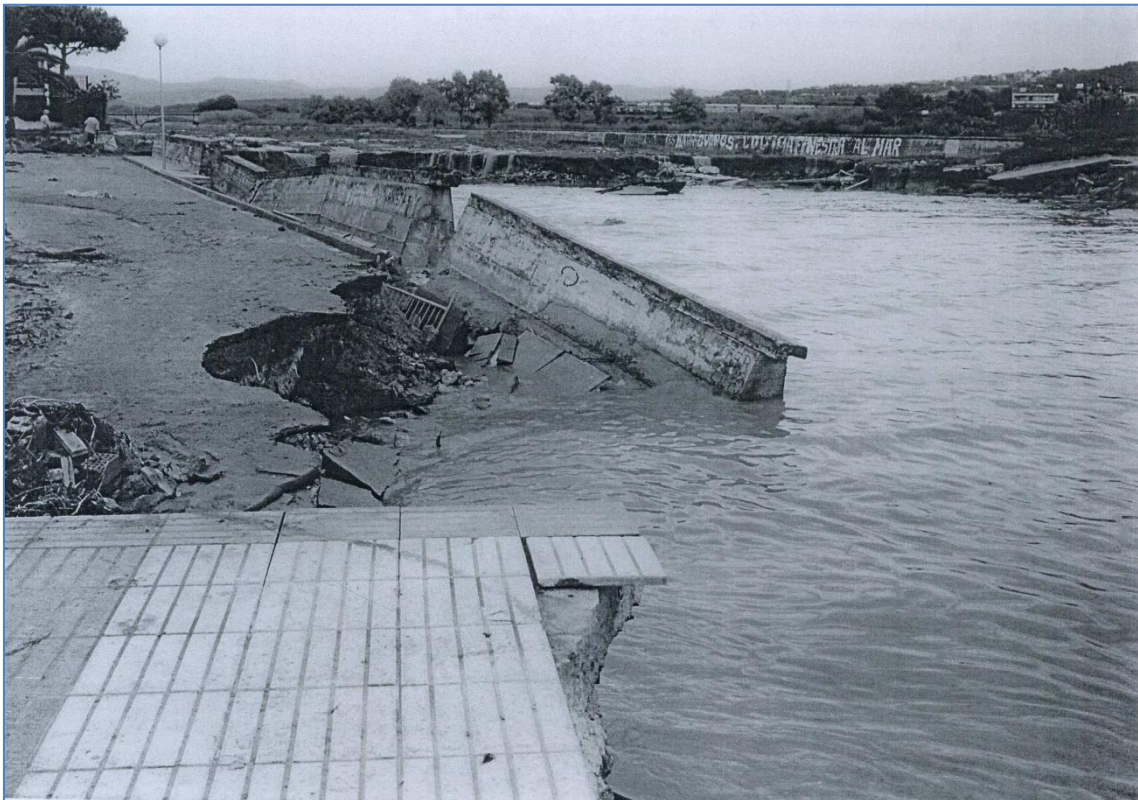
Figura 13. Imagen del 10 de junio del 2000, en ella podemos ver la magnitud de los daños.

En este temporal se produjeron importantes daños, el más destacable es el destrozo de la avenida Palfuriana, dicha avenida intersecciona con la riera al mismo nivel, esto indujo el corte del tránsito por varios días, otro grave daño fue que los muros laterales de la riera cedieron.

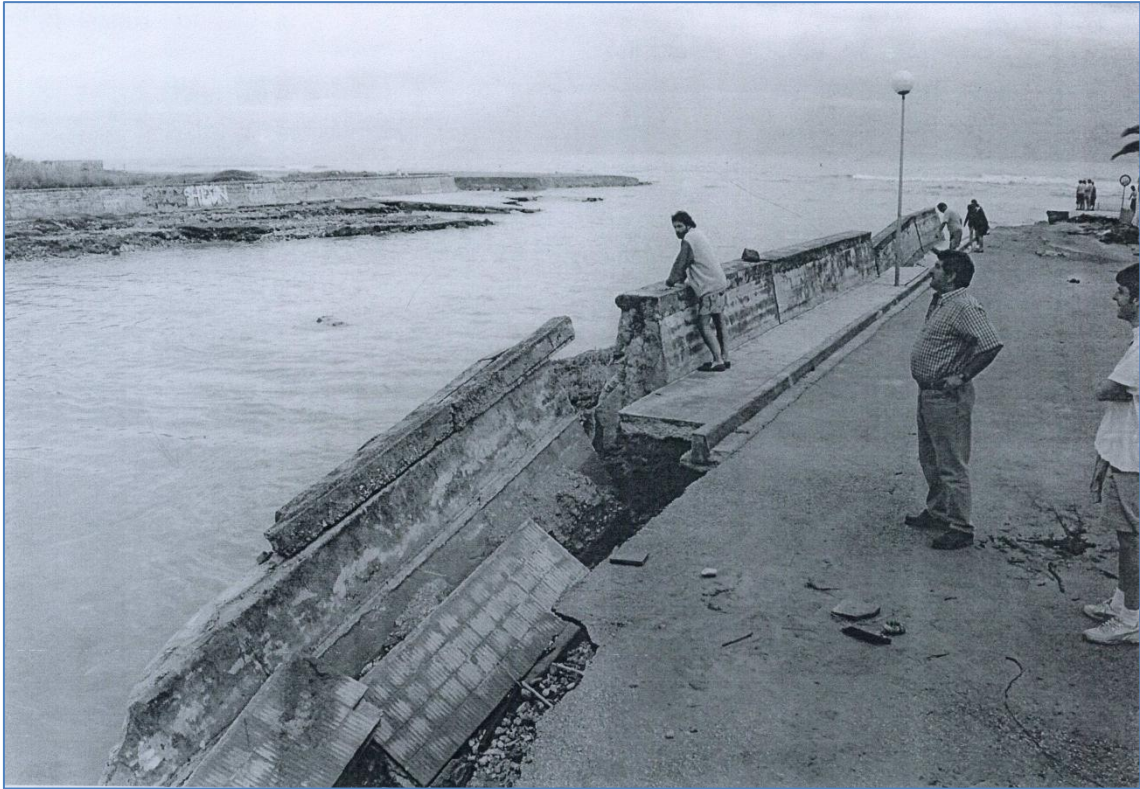
Figura 14. Imagen que enseña como cedieron los muros laterales de la riera.

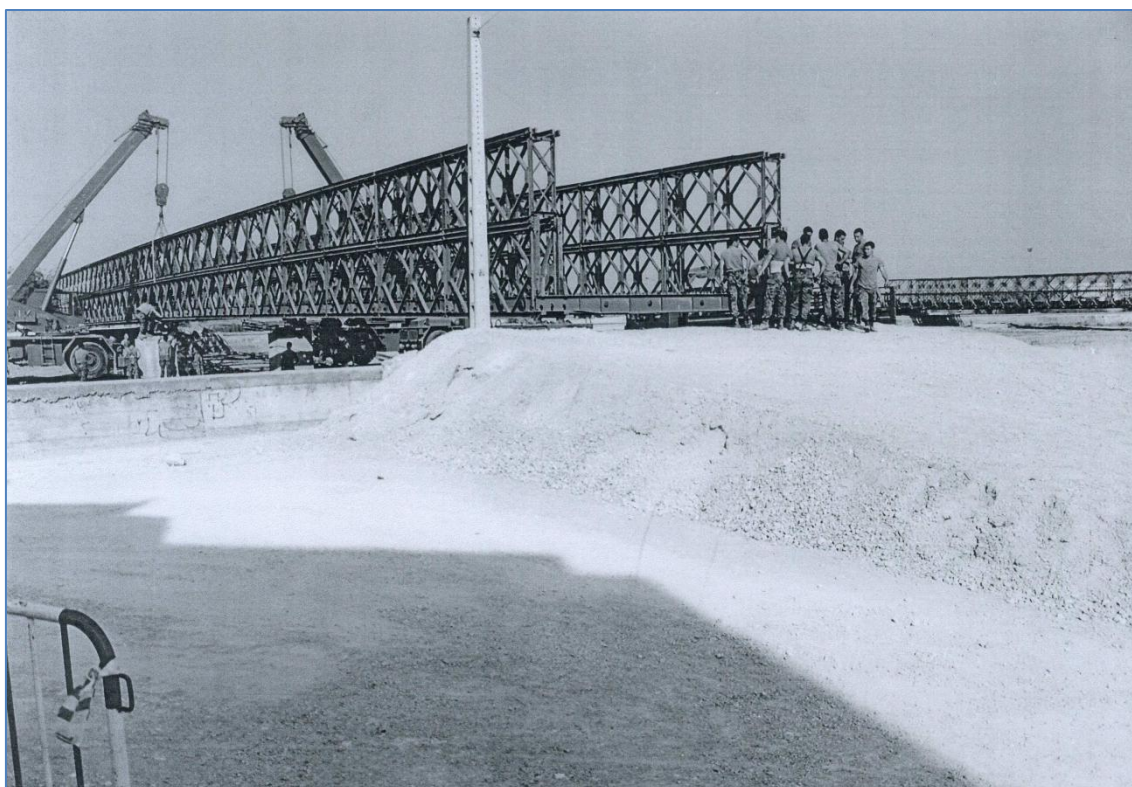
Figura 16. Imagen hecha el 12 de julio del 2000, instalación de la 2ª pasarela mecánica.

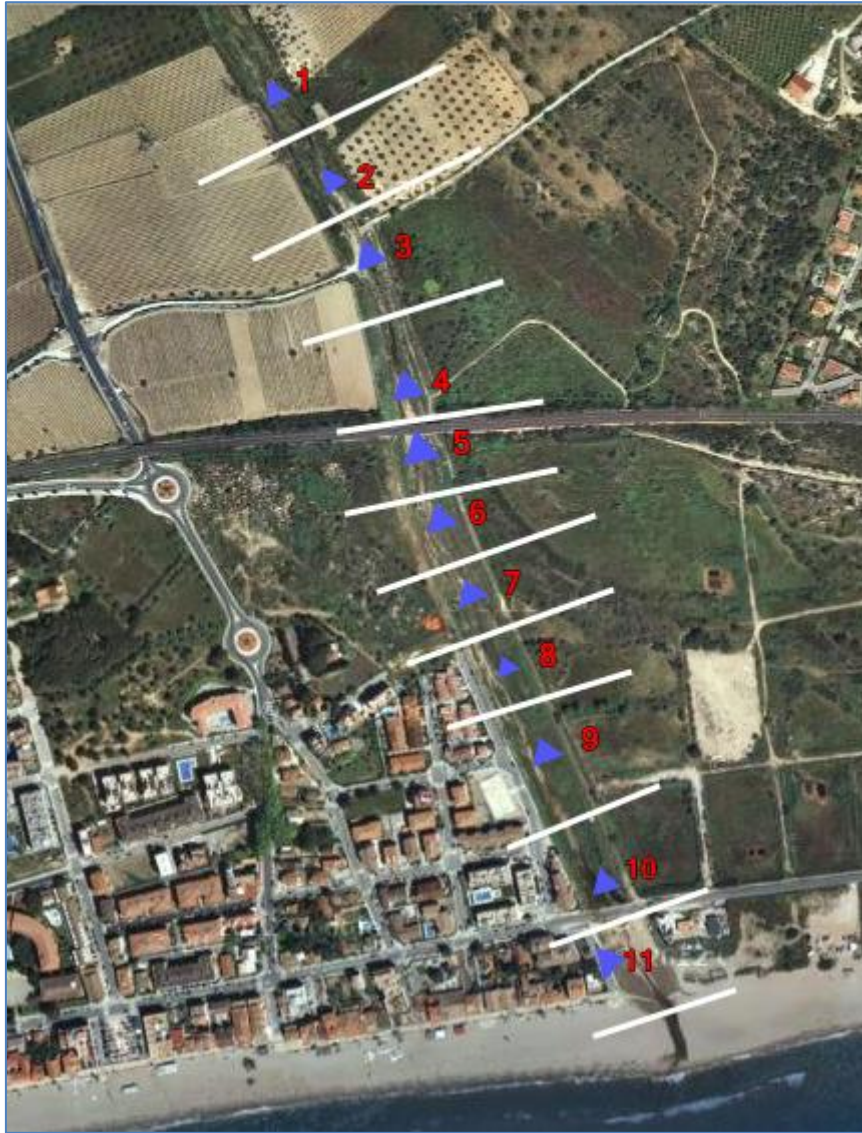
La zona de estudio se ha dividido en 11 partes, que se pueden ver en la siguiente imagen, las zonas coinciden con la sesión fotográfica que se expone en el anexo 1 del trabajo, posteriormente se enseña un numero de manning para cada zona, para realizar la simulación en el programa Iber.

**Figura 17. Imagen que divide la zona de estudio en 11 partes, los puntos azules son los lugares donde fueron sacadas las fotografías del anexo 1.
(Imagen sacada de Google Maps y editada en PhotoScape)**

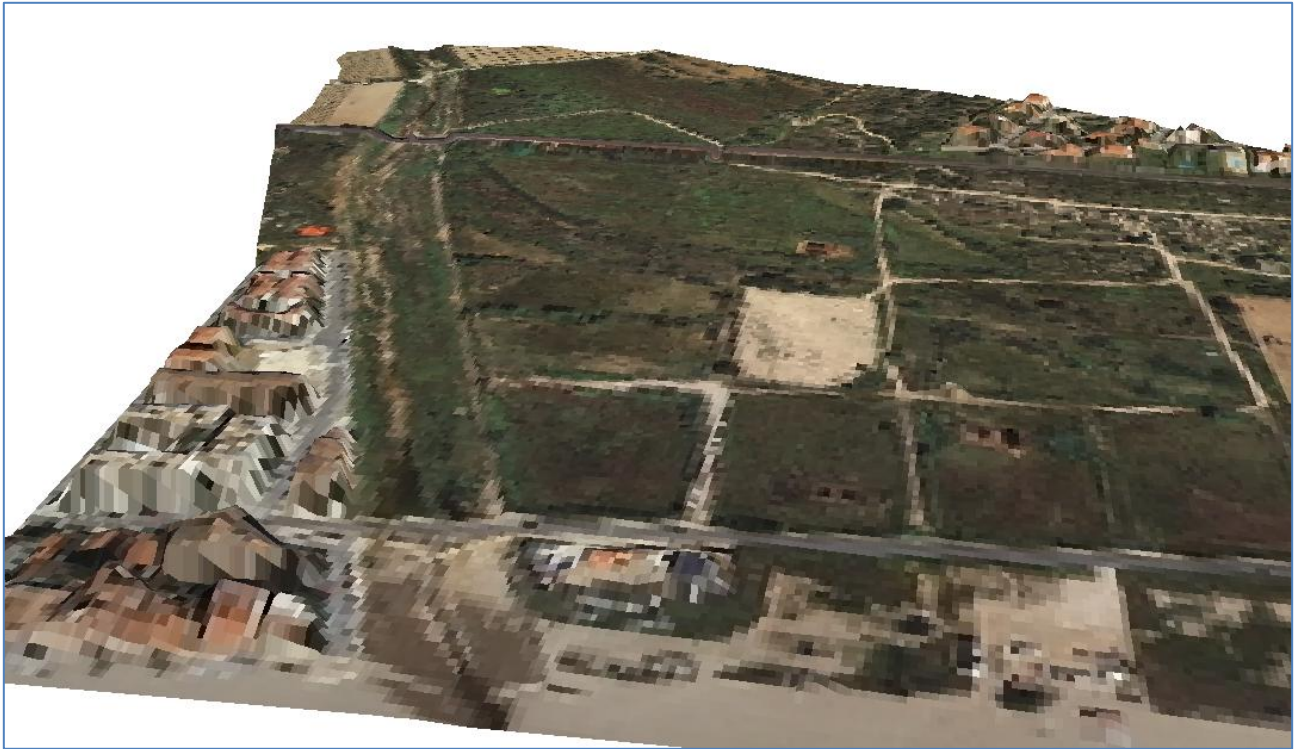
Figura 23. Elevación del terreno con orto foto de fondo en ArcScene.

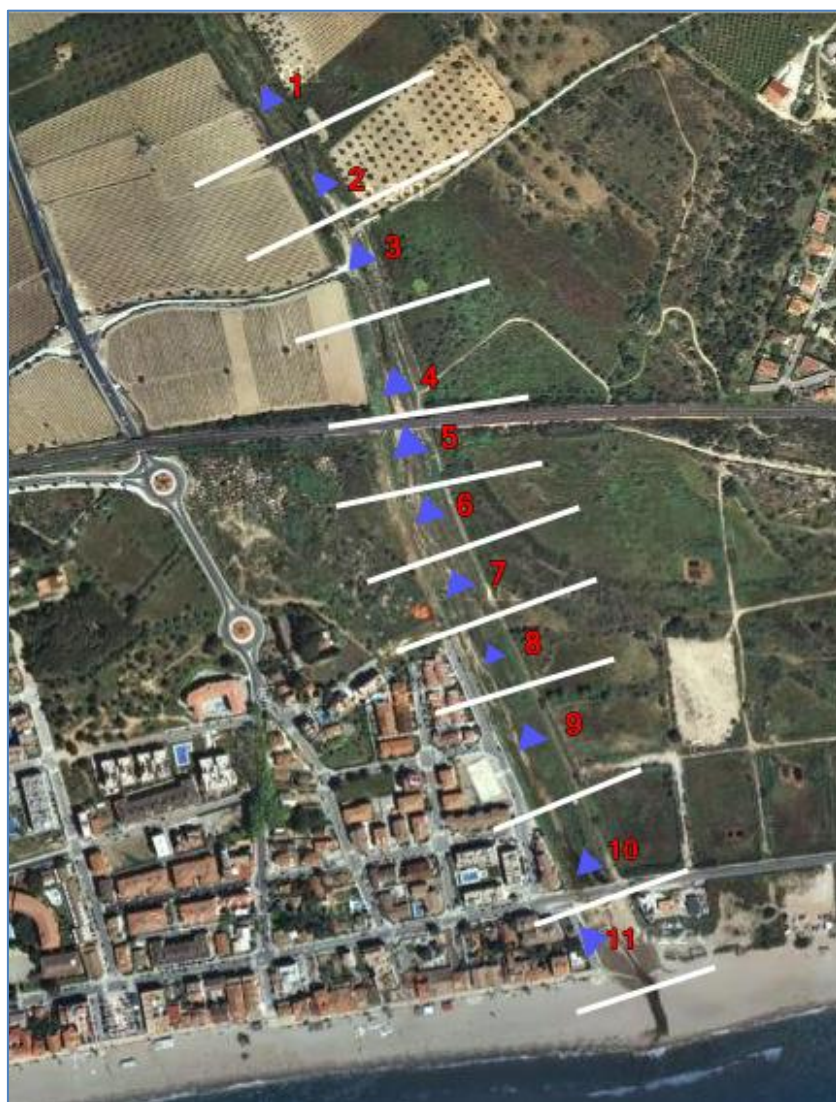
La siguiente imagen describe cada punto en el que se han realizado 3 fotografías, una central y dos laterales en cada zona; excepto en la zona 11 que se realizaron 2 fotografías desde el paseo marítimo de Sant Salvador.
